工事写真帳

工事名 新築工事

家屋等調査書

外部損傷箇所調査書

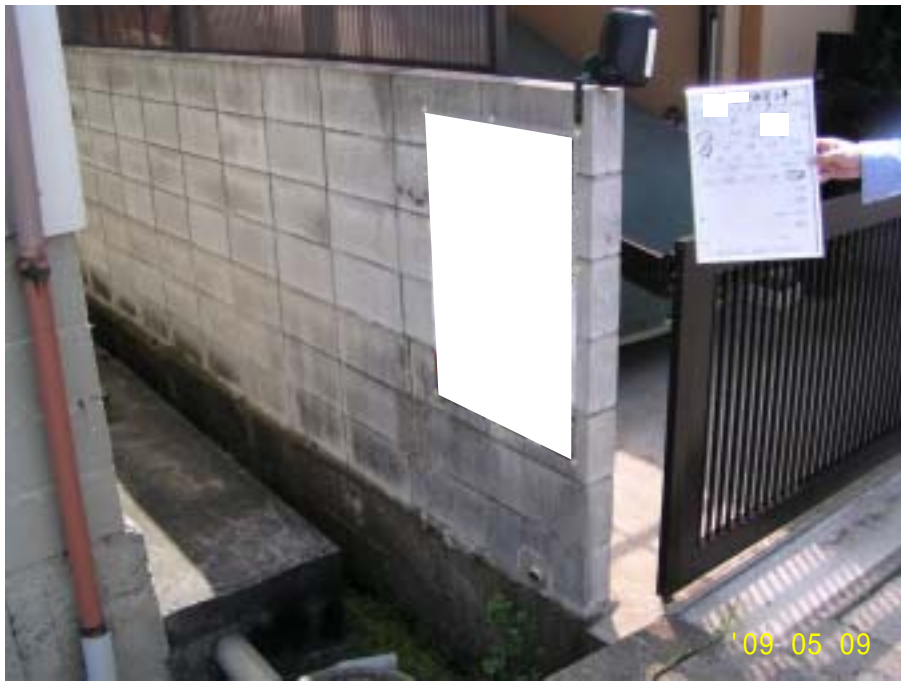
No. 4

外部

塀

現況

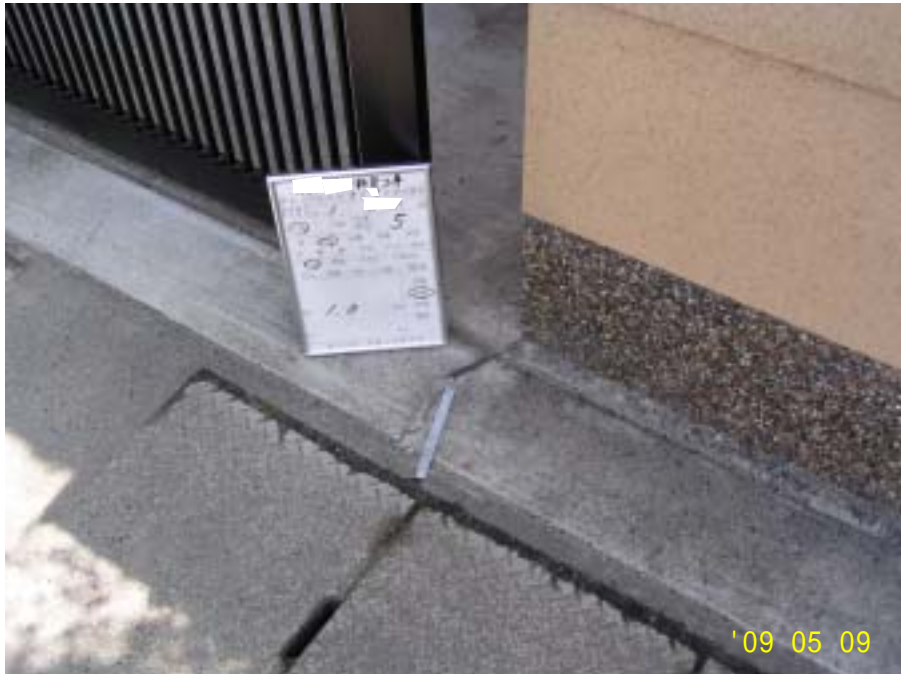
No. 5

外部

土間

クラック

W=1.0mm

全幅

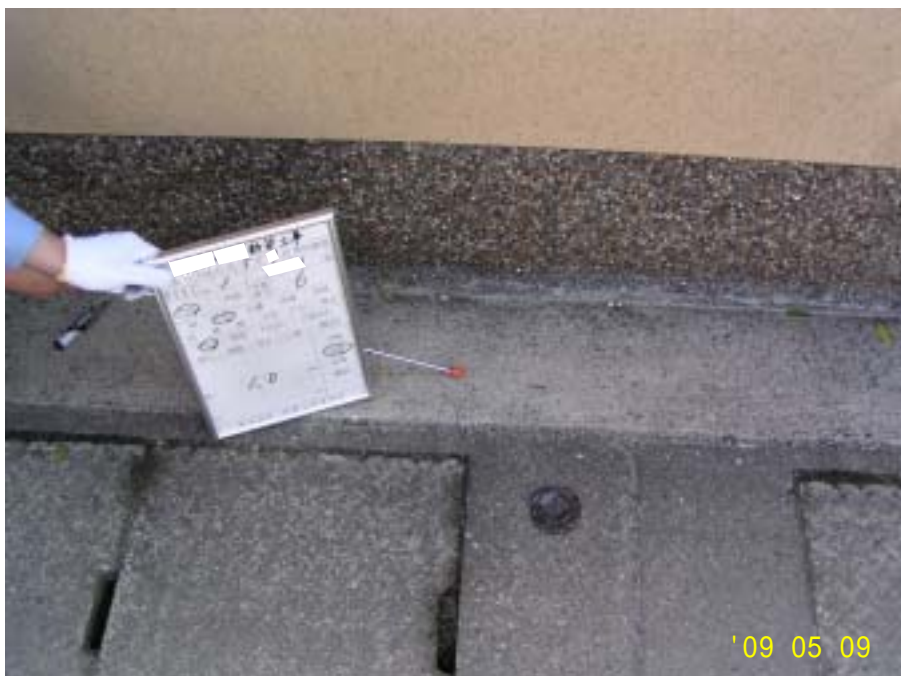
No. 6

外部

土間

クラック

W=1.0mm

全幅

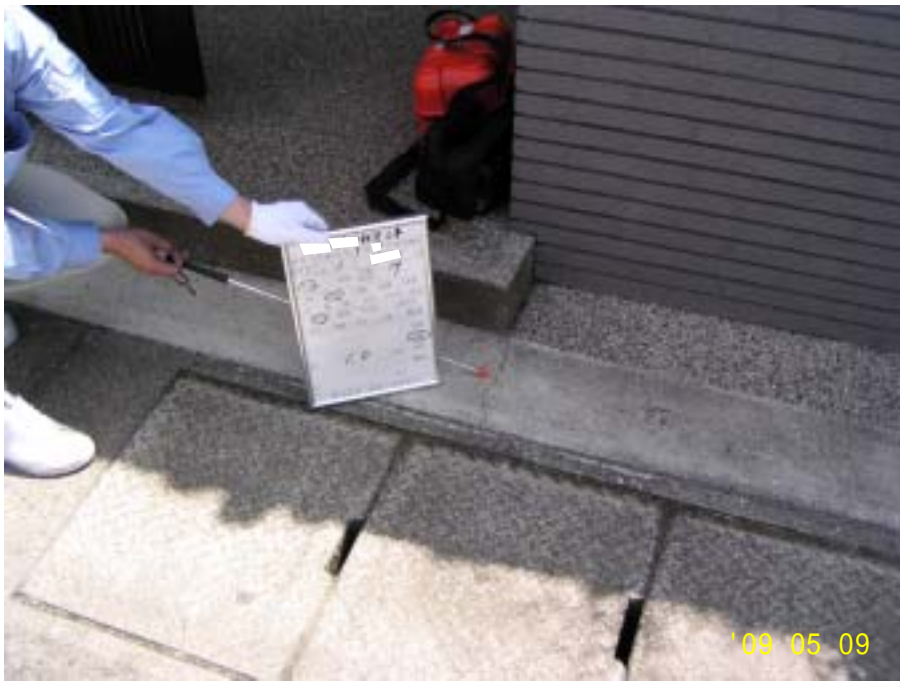
No. 7

外部

土間

クラック

W=1.0mm

全幅

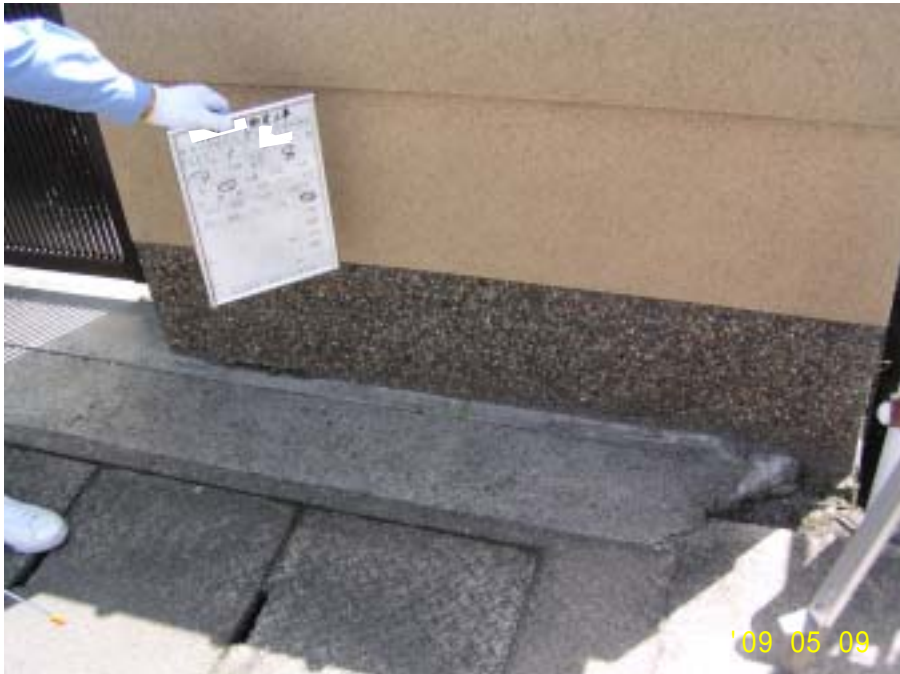
No. 8

外部

土間

現況

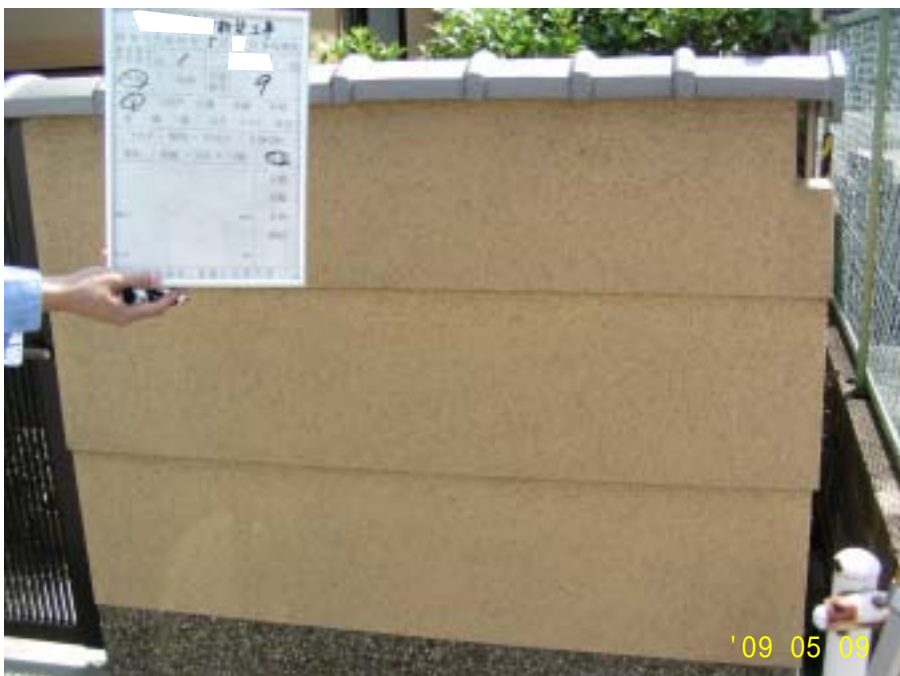
No. 9

外部

塀

現況

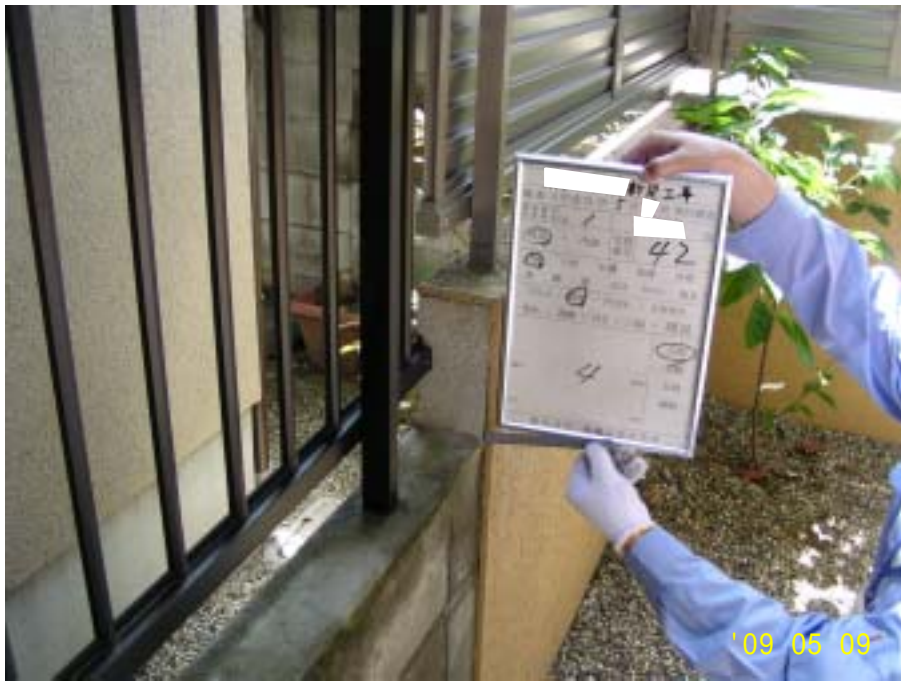
No. 42

外部

塀

隙間

W=4mm

全高

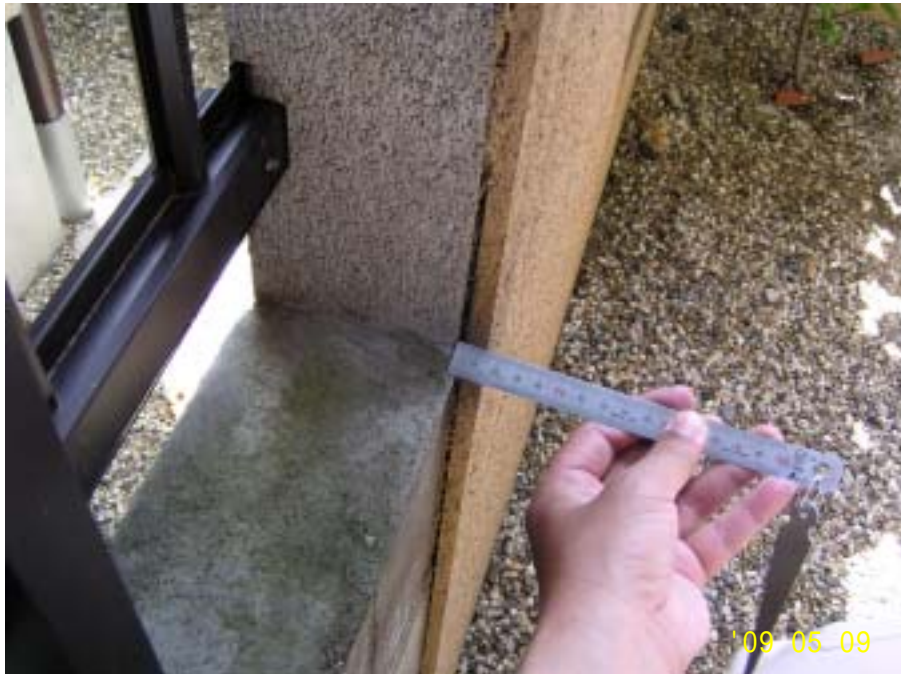
No. 43

外部

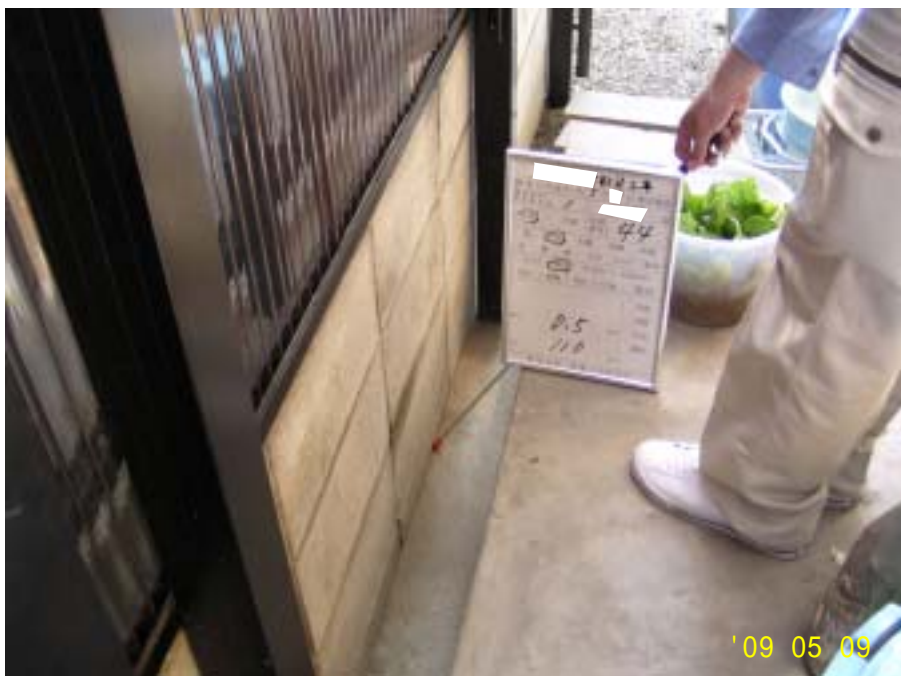
No. 44

外部

土間

隙間

W=0.5mm

L=110cm

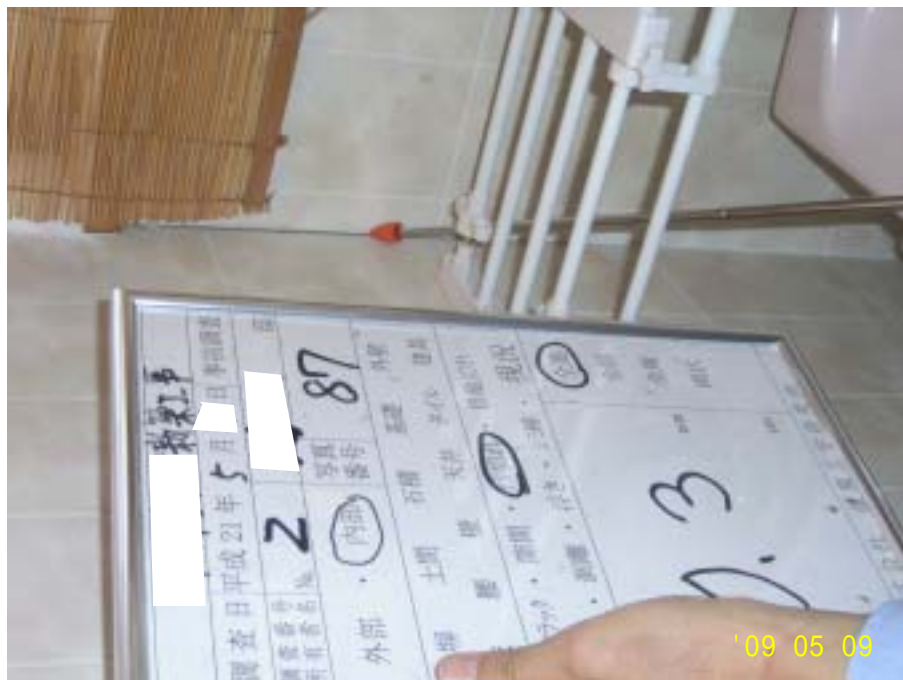
No. 87

内部

チリ切れ

W=0.3mm

全高

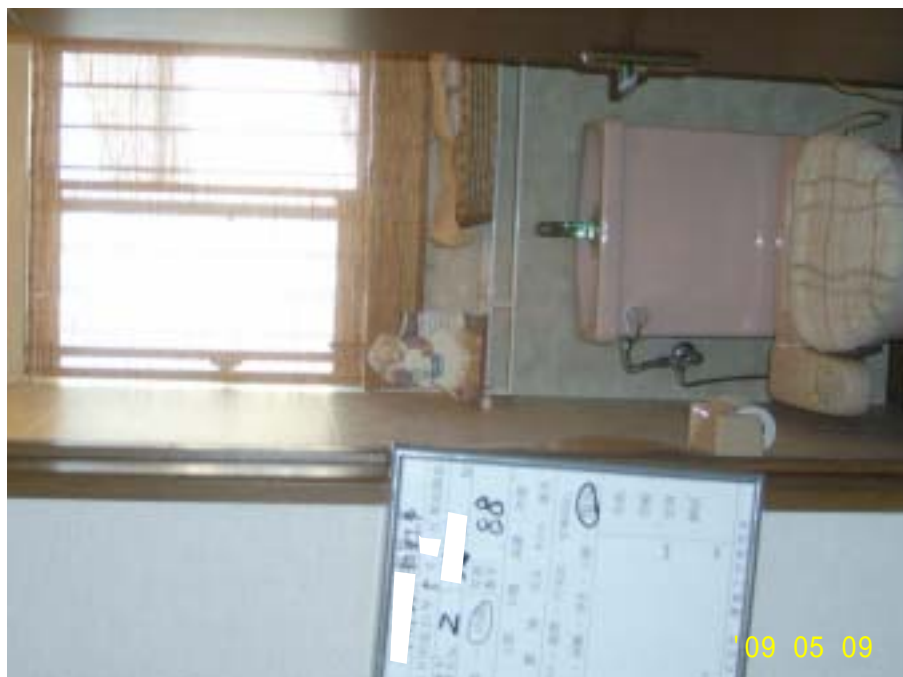
No. 88

内部

現況

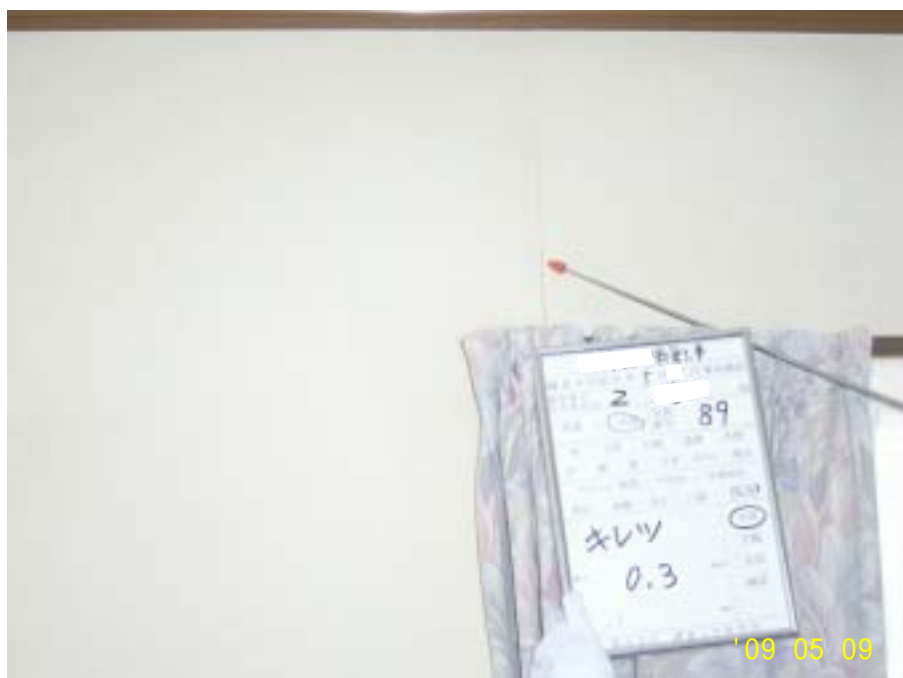
No. 89

内部

亀裂

W=0.3mm

全高

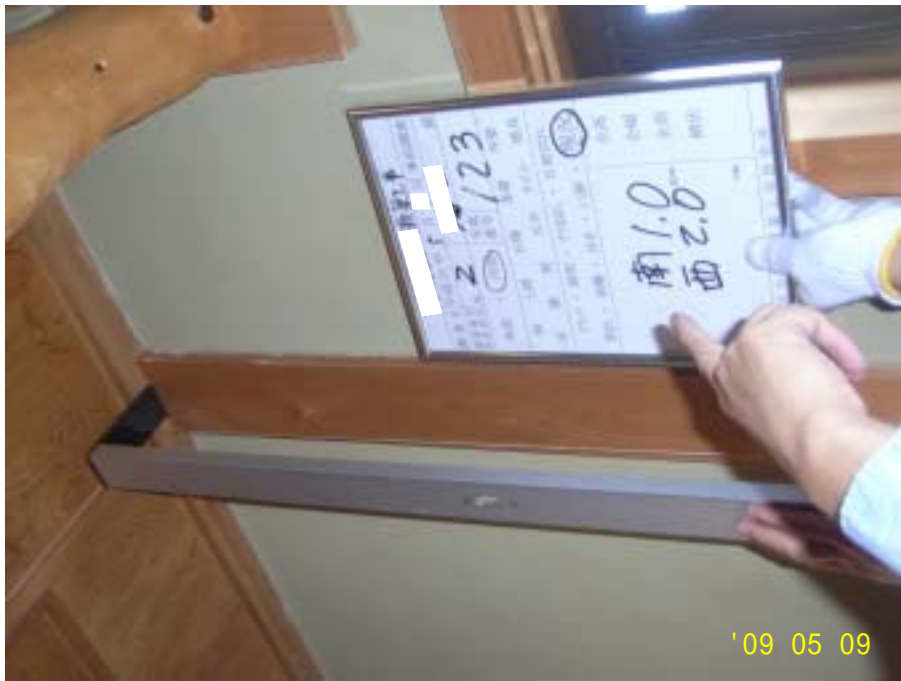
No. 123

内部

現況

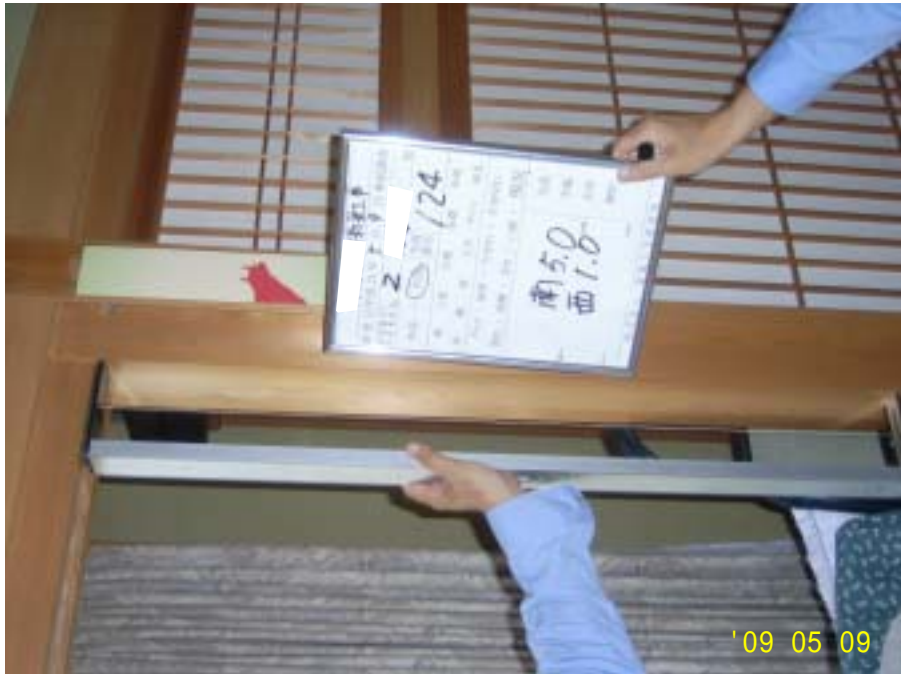
No. 124

内部

柱傾斜 南5.0mm

西1.0mm

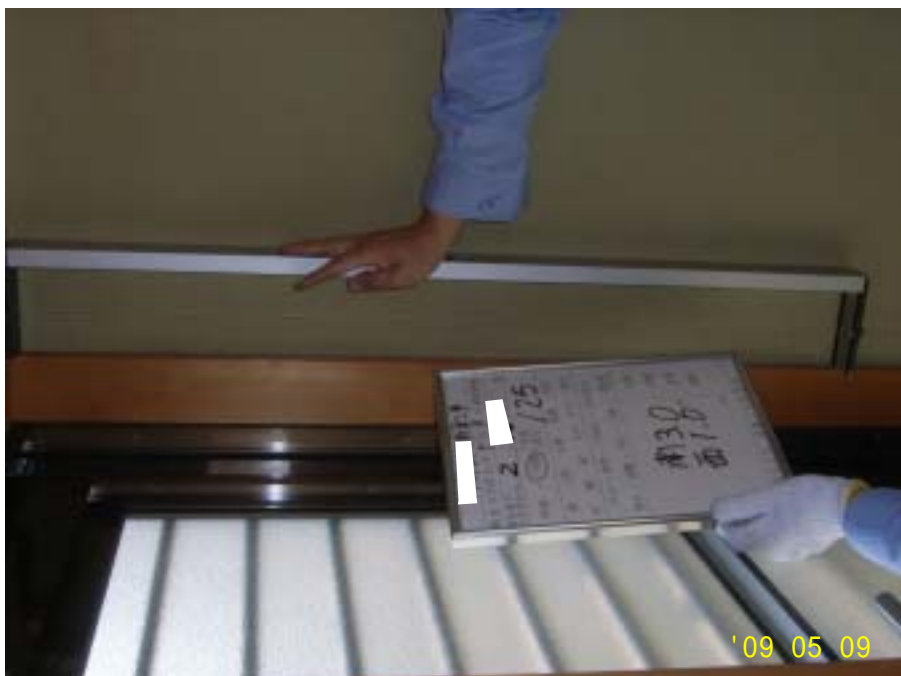
No. 125

内部

柱傾斜 南3.0mm

西1.0mm
